## Műszaki szakértői vélemény

# Nagykarácsony

**2017. április 28-án, és a közvetlenül  
azt megelőző időszakban bekövetkezett,  
rendkívüli időjárás okozta károkról**

## Önkormányzati kezelésű belterületi utak és vízelvezető létesítmények

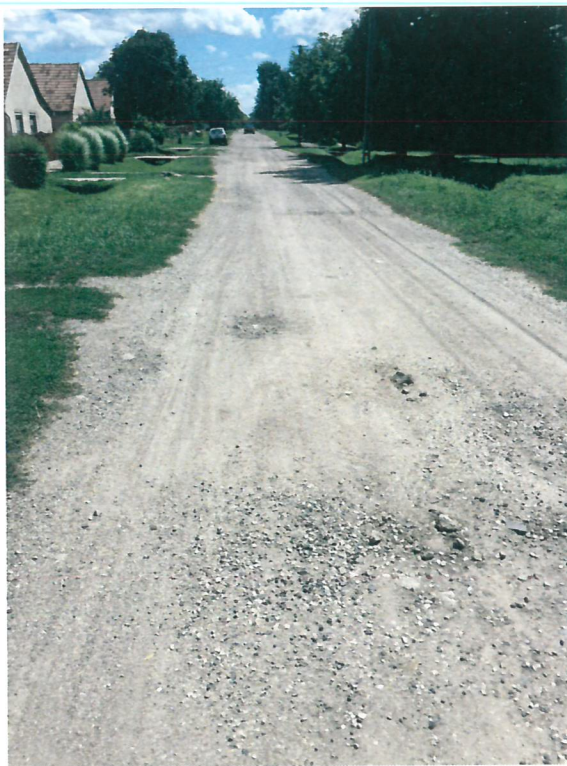
- a) A Dózsa György utca a település ÉK-i részén található. Az érintett szakaszok a Bethlen Gábor utca és a Rákóczi út (116/4 hrsz.) illetve a Jókai M. utca és a Rákóczi utca (116/2 hrsz.) között találhatóak. Az utca mentén füves földmedrű vízvezető árokszakasz található, mely csatlakozik a Jókai utcai árokhoz. Az utca mindkét szakasza helysínrajzilag egyenes szakaszból áll. A magassági vonalvezetése közel vízszintesnek tekinthető. A 3,50 m széles szilárd burkolat nélküli útszakasz mindkét oldalán füvesített padka található. Látható, hogy a hirtelen lezúduló esőzés során a magasabban levő részek felől a nagy mennyiségű víz nem tudott a vízvezető rendszerig eljutni utat törve magának csatornaszerűen tette tönkre az út felületének egy részét. A sekélyebb részekben a csapadék helyi lokális kimosódásokat okozott. Ezen károsodások valószínűsíthető okai: a víz nagy sebessége és mennyisége. A zúzottkő burkolat egy részét bemosta a mélyebben fekvő az út menti árokba.

Felületi kimosódások, görgetett hordalékkal

- d) Az út ismét közlekedésre alkalmassá válása érdekében javasolt a meglévő feltöltődött padkát min. 0,50 m szélességben lenyesni a csapadékvíz akadálytalan lefolyásának biztosítása érdekében. Az úttesten és annak környezetében felhalmozódott törmelékot és hordalékot összegyűjtés után a szerves anyagtól el kell választani, és lerakóhelyre kell elszállítani. A vízgyűjtő területéről lezúdult víztömeg okozta mély vízmosásokat, vízárkokat vissza kell tölteni, a tükörképzési munkákat el kell végezni és az általajt megfelelően tömöríteni kell. A meglévő zúzottkőves útalapot alkalmas célgéppel, fel kell lazítani min. 25 cm vastagságban. Ezt követően a meglévő fellazított útalapot keveréssel, a szükség szerinti pótlásával újra kell dolgozni. Az így előkészített min. 25 cm vastag ágyazat felületének az oldalesését profilozással, szakszerű tömörítéssel kell min. 3%-al a vízelvezető mélyvonulat felé kialakítani, figyelembe véve a meglévő terepi adottságokat. Az út ismét közlekedésre alkalmassá válása érdekében 15 cm vastag, 0-22 mm szemnagyságú kőzúzalék (vagy azzal egyenértékű kohósalak) terítést kell készíteni, profilozással, szakszerű tömörítéssel. A kialakuló útpálya oldalesését egy irányban min. 2,5 %-al kell kialakítani, figyelembe véve a meglévő és kiépített kapubejárók szintjeit.

A zúzottkő terítése két lépésben történjen: az első terítési réteg megfelelő tömörítése során a finomabb zúzottkő anyag kiékeli az alatta lévő kőzúzalékot, majd a második terítési réteggel kell kialakítani a végleges profilt. Az útpálya kialakítása után a padkát a burkolathoz igazítva rendezni kell, ugyanakkor az útpálya és a padka csatlakozásánál az alacsonyabb oldalon vápát kell képezni, hogy a csapadékvíz ne az ingatlanokra, hanem a befogadóhoz folyjon. Az útpálya kialakítása után a padkát a burkolathoz igazítva rendezni kell, stabilizálva 0-22 mm szemnagyságú zúzottkő vagy ezzel egyenértékű kőanyagból, min. 5%-os eséssel az úttól elfele.

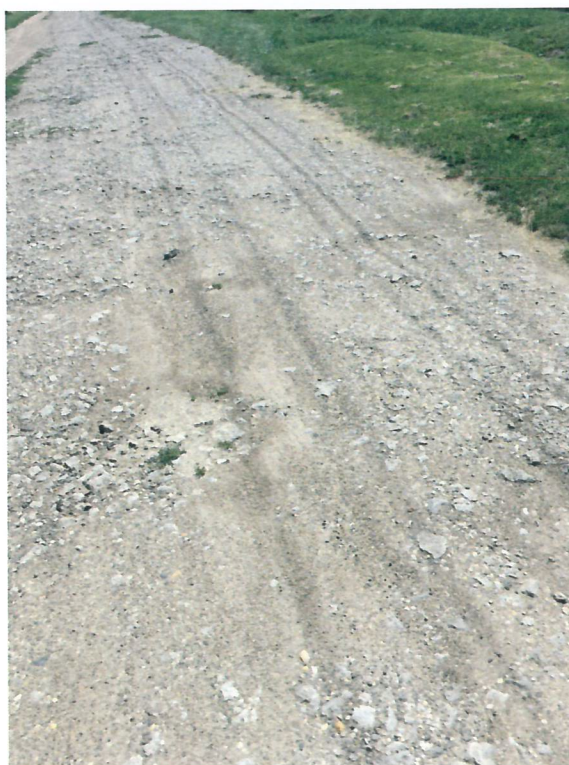
Felületi kimosódások, kipergések

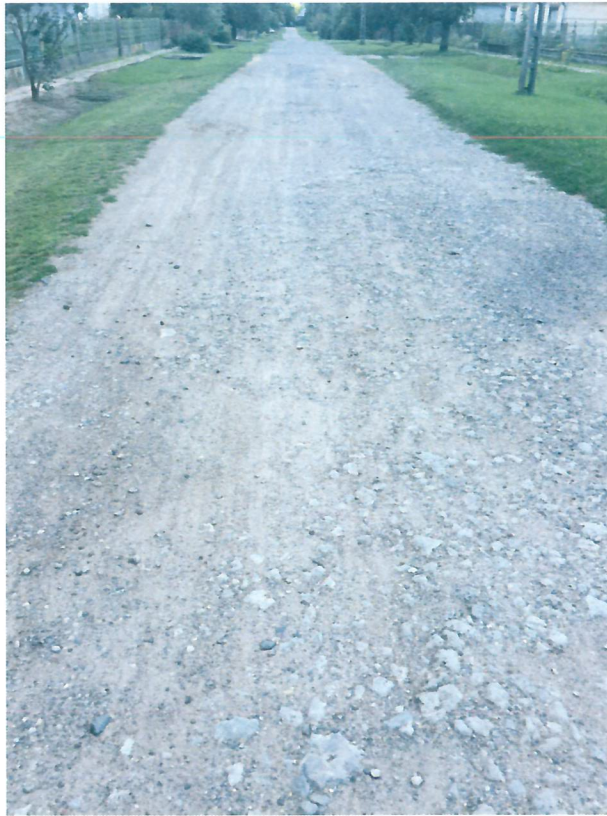
Felületi kimosódások, görgetett hordalékkal

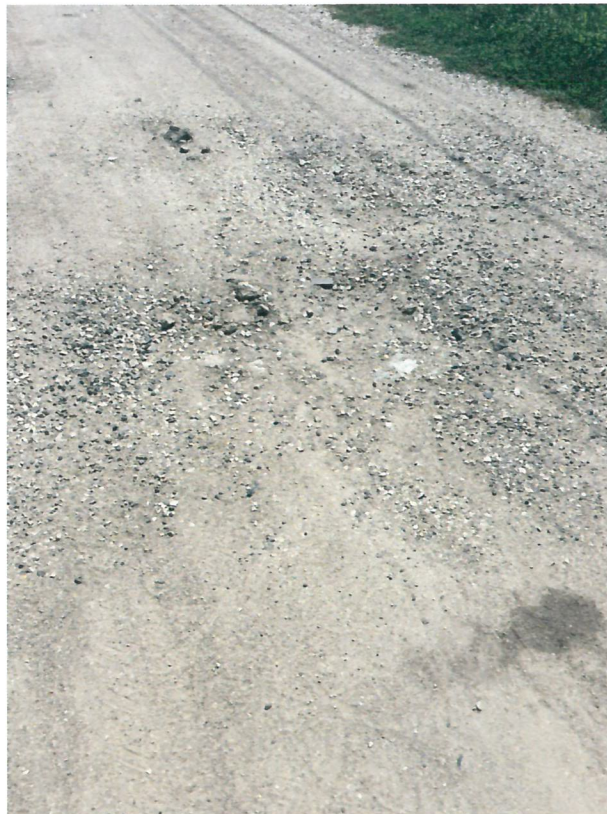
Lokálisan kimosódott útpálya

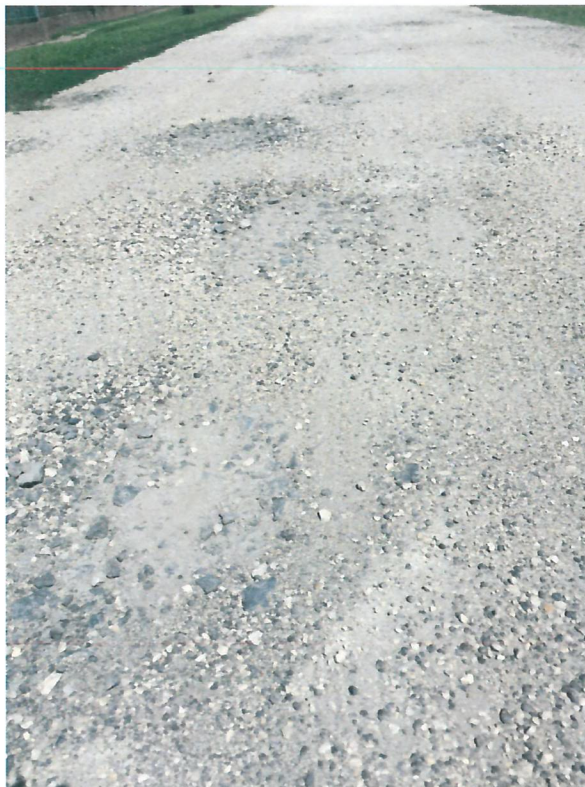
- a) A Rákóczi Ferenc utca a Dózsa Gy. utcára merőleges útszakasz. Az érintett szakaszok a Dózsa György utca és a József Attila utca (66/1 hrsz.) illetve a József A. utca és az Ady E. utca (66/2 hrsz.) között találhatóak. Az utca helyszínrajzilag egyenes szakaszból áll. A magassági vonalvezetése a csatlakozó úttól kezdődően egyenletesen emelkedő, de inkább vízszintesnek tekinthető. A 3,50 m széles szilárd burkolat nélküli útszakasz mindkét oldalán füvesített padka található. Látható, hogy a hirtelen lezúduló esőzés során a magasabban levő részek felől a nagy mennyiségű víz nem tudott a vízelvezető rendszerig eljutni utat törve magának csatornaszerűen tette tönkre az út felületének egy részét. A sekélyebb részekben a csapadék helyi lokális kimosódásokat okozott. Ezen károsodások valószínűsíthető okai a víz nagy sebessége és mennyisége.

Csatornaszerűen kimosódott útpálya a mélypont közelében

- d) Az út ismét közlekedésre alkalmassá válása érdekében javasolt a meglévő feltöltődött padkát min. 0,50 m szélességben lenyesni a csapadékvíz akadálytalan lefolyásának biztosítása érdekében. Az úttesten és annak környezetében felhalmozódott törmeléket és hordalékot

összegyűjtés után a szerves anyagtól el kell választani, és lerakóhelyre kell elszállítani. A vízgyűjtő területéről lezúdult víztömeg okozta mély vízmosásokat, vízárkokat vissza kell tölteni, a tükörképzési munkákat el kell végezni és az általajt megfelelően tömöríteni kell. A meglévő zúzottkőves útalapot alkalmas célgéppel, fel kell lazítani min. 25 cm vastagságban. Ezt követően a meglévő fellazított útalapot keveréssel, a szükség szerinti pótlásával újra kell dolgozni. Az így előkészített min. 25 cm vastag ágyazat felületének az oldalesését profilozással, szakszerű tömörítéssel kell min. 3%-al a vízelvezető mélyvonulat felé kialakítani, figyelembe véve a meglévő terepi adottságokat. Az út ismét közlekedésre alkalmassá válása érdekében 15 cm vastag, 0-22 mm szemnagyságú közúzalék (vagy azzal egyenértékű kohósalak) terítést kell készíteni, profilozással, szakszerű tömörítéssel. A kialakuló útpálya oldalesését egy irányban min. 2,5 %-al kell kialakítani, figyelembe véve a meglévő és kiépített kapubejárók szintjeit.

A zúzottkő terítése két lépésben történjen: az első terítési réteg megfelelő tömörítése során a finomabb zúzottkő anyag kiékeli az alatta lévő közúzalékot, majd a második terítési réteggel kell kialakítani a végleges profilt. Az útpálya kialakítása után a padkát a burkolathoz igazítva rendezni kell, ugyanakkor az útpálya és a padka csatlakozásánál az alacsonyabb oldalon vápát kell képezni, hogy a csapadékvíz ne az ingatlanokra, hanem a befogadóhoz folyjon. Az útpálya kialakítása után a padkát a burkolathoz igazítva rendezni kell, stabilizálva 0-22 mm szemnagyságú zúzottkő vagy ezzel egyenértékű kőanyagból, min. 5%-os eséssel az úttól elfele.

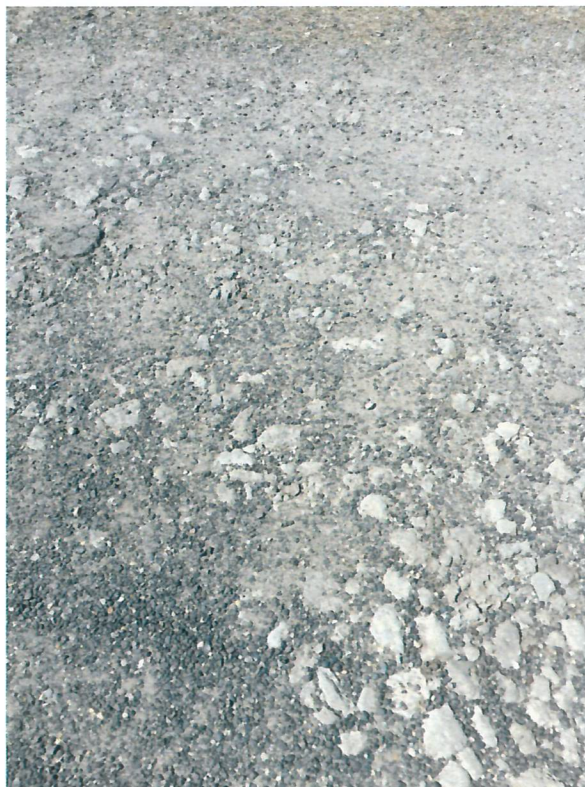
Felületi kimosódások, görgetett hordalékkal

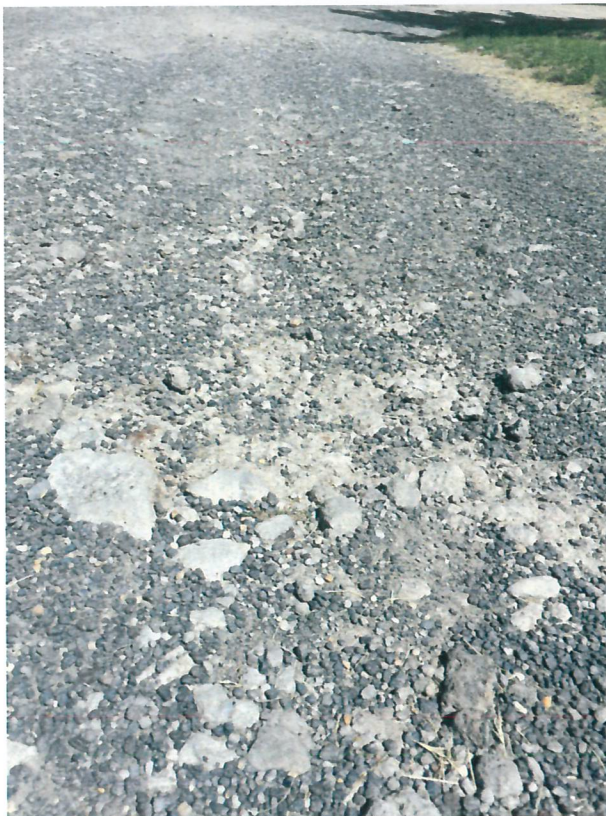
Lokális felületi kimosódás

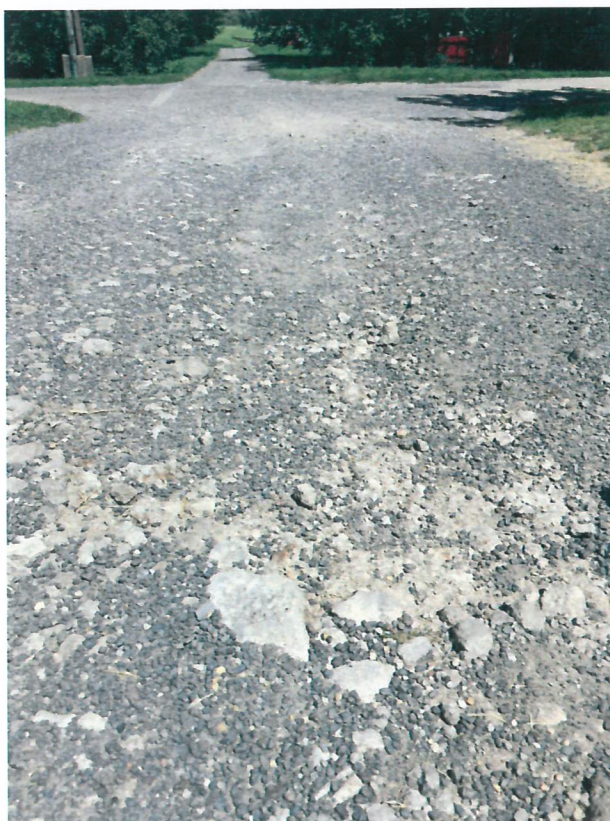
Lokális felületi kimosódás

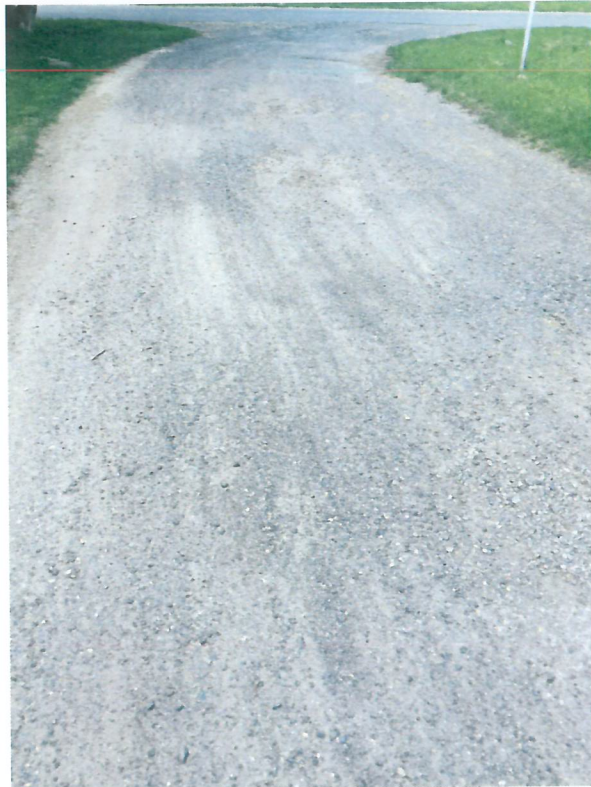
- a) Az érintett útszakasz a település déli oldalán található, a Táncsics utcához zsákutcaként kapcsolódik. Helyszínrajzilag egyenes, majd merőlegesen elkanyarodva folytatódik. Az utca érintett szakasz a Táncsics utcához kapcsolódik és a merőleges ívig tart. A magassági vonalvezetése közel vízszintesnek tekinthető. A 3,00 m széles szilárd burkolat nélküli útszakasz mindkét oldalán füvesített padka található. A helyszínen fellelhető nyomokból valószínűsíthető, hogy a hirtelen lezúduló esőzés során a magasabban levő részek felől a nagy mennyiségű víz nem tudott a vízelvezető rendszerig eljutni utat törve magának csatornaszerűen tette tönkre az út felületének egy részét. A sekélyebb részeken a csapadék helyi lokális kimosódásokat okozott. Ezen károsodások valószínűsíthető okai a víz nagy sebessége és mennyisége. A zúzottkő illetve földes burkolat egy részét bemosta az út menti árkokba.

Felületi kimosódások, görgetett hordalékkal

- d) Az út ismét közlekedésre alkalmassá válása érdekében javasolt a meglévő feltöltődött padkát min. 0,50 m szélességben lenyesni a csapadékvíz akadálytalan lefolyásának biztosítása érdekében. Az úttesten és annak környezetében felhalmozódott törmeléket és hordalékot összegyűjtés után a szerves anyagtól el kell választani, és lerakóhelyre kell elszállítani. A vízgyűjtő területről lezúdult víztömeg okozta mély vízmosásokat, vízárkokat vissza kell tölteni, a tükörképzési munkákat el kell végezni és az altalajt megfelelően tömöríteni kell. A meglévő zúzottkőves útalapot alkalmas célgéppel, fel kell lazítani min. 25 cm vastagságban. Ezt követően a meglévő fellazított útalapot keveréssel, a szükség szerinti pótlásával újra kell dolgozni. Az így előkészített min. 25 cm vastag ágyazat felületének az oldalesését profilozással, szakszerű tömörítéssel kell min. 3%-al a vízelvezető mélyvonulat felé kialakítani, figyelembe véve a meglévő terepi adottságokat. Az út ismét közlekedésre alkalmassá válása érdekében 15 cm vastag, 0-22 mm szemnagyságú közúzalék (vagy azzal egyenértékű kohósalak) terítést kell készíteni, profilozással, szakszerű tömörítéssel. A kialakuló útpálya oldalesését egy irányban min. 2,5 %-al kell kialakítani, figyelembe véve a meglévő és kiépített kapubejárók szintjeit.

A zúzottkő terítése két lépésben történjen: az első terítési réteg megfelelő tömörítése során a finomabb zúzottkő anyag kiékeli az alatta lévő közúzalékot, majd a második terítési réteggel kell kialakítani a végleges profilt. Az útpálya kialakítása után a padkát a burkolathoz igazítva rendezni kell, ugyanakkor az útpálya és a padka csatlakozásánál az alacsonyabb oldalon vápát kell képezni, hogy a csapadékvíz ne az ingatlanokra, hanem a befogadóhoz folyjon. Az útpálya kialakítása után a padkát a burkolathoz igazítva rendezni kell, stabilizálva 0-22 mm szemnagyságú zúzottkő vagy ezzel egyenértékű kőanyagból, min. 5%-os eséssel az úttól elfele.

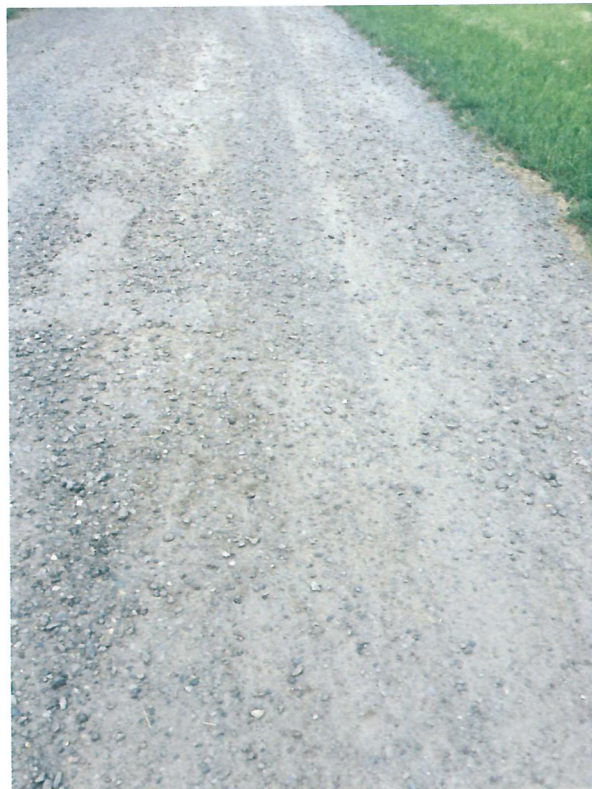
Felületi kimosódások, kipergések
