Műszaki szakértői vélemény

Nagykarácsony

2017. április 28-án, és a közvetlenül
azt megelőző időszakban bekövetkezett,
rendkívüli időjárás okozta károkról

Önkormányzati kezelésű belterületi utak és vízvezető
létesítmények

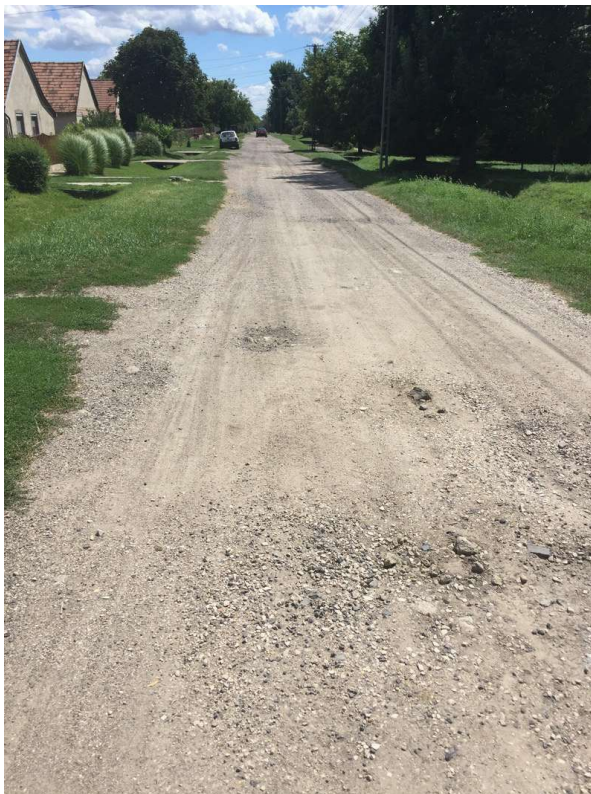
- a) A Dózsa György utca a település ÉK-i részén található. Az érintett szakaszok a Bethlen Gábor utca és a Rákóczi út (116/4 hrsz.) illetve a Jókai M. utca és a Rákóczi utca (116/2 hrsz.) között találhatóak. Az utca mentén füves földmedrű vízelvezető árokszakasz található, mely csatlakozik a Jókai utcai árokhoz. Az utca mindkét szakasza helyszínrajzilag egyenes szakaszból áll. A magassági vonalvezetése közel vízszintesnek tekinthető. A 3,50 m széles szilárd burkolat nélküli útszakasz mindkét oldalán füvesített padka található. Látható, hogy a hirtelen lezúduló esőzés során a magasabban levő részek felől a nagy mennyiségű víz nem tudott a vízelvezető rendszerig eljutni utat törve magának csatormaszerűen tette tönkre az út felületének egy részét. A sekélyebb részekben a csapadék helyi lokális kimosódásokat okozott. Ezen károsodások valószínűsíthető okai: a víz nagy sebessége és mennyisége. A zúzottkő burkolat egy részét bemosta a mélyebben fekvő az út menti árokba.

Felületi kimosódások, görgetett hordalékkal

- d) Az út ismét közlekedésre alkalmassá válása érdekében javasolt a meglévő feltöltődött padkát min. 0,50 m szélességben lenyesni a csapadékvíz akadálytalan lefolyásának biztosítása érdekében. Az úttesten és annak környezetében felhalmozódott törmelékot és hordalékot összegyűjtés után a szerves anyagtól el kell választani, és lerakóhelyre kell elszállítani. A vízgyűjtő területéről lezúdult víztömeg okozta mély vízmosásokat, vízárkokat vissza kell tölteni, a tükörképzési munkákat el kell végezni és az általajt megfelelően tömöríteni kell. A meglévő zúzottköves útalapot alkalmas célgéppel, fel kell lazítani min. 25 cm vastagságban. Ezt követően a meglévő fellazított útalapot keveréssel, a szükség szerinti pótlásával újra kell dolgozni. Az így előkészített min. 25 cm vastag ágyazat felületének az oldalesését profilozással, szakszerű tömörítéssel kell min. 3%-al a vízelvezető mélyvonulat felé kialakítani, figyelembe véve a meglévő terepi adottságokat. Az út ismét közlekedésre alkalmassá válása érdekében 15 cm vastag, 0-22 mm szemnagyságú kőzúzalék (vagy azzal egyenértékű kohósalak) terítést kell készíteni, profilozással, szakszerű tömörítéssel. A kialakuló útpálya oldalesését egy irányban min. 2,5 %-al kell kialakítani, figyelembe véve a meglévő és kiépített kapubejárók szintjeit.

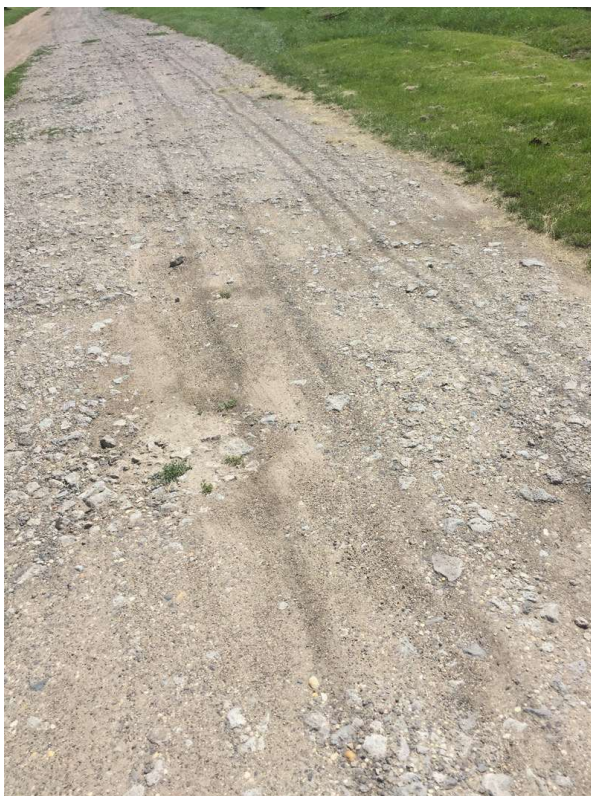
Felületi kimosódások, kipergések

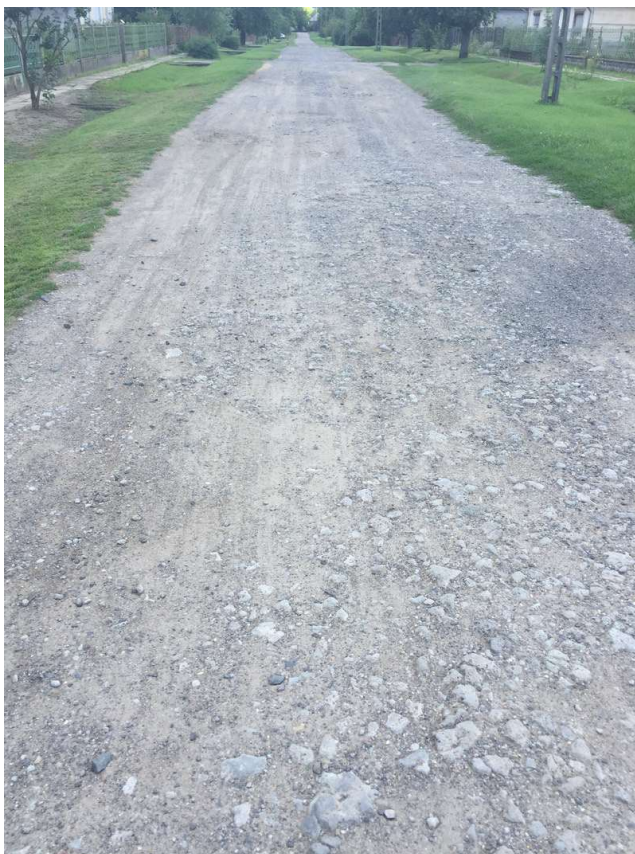
Felületi kimosódások, görgetett hordalékkal

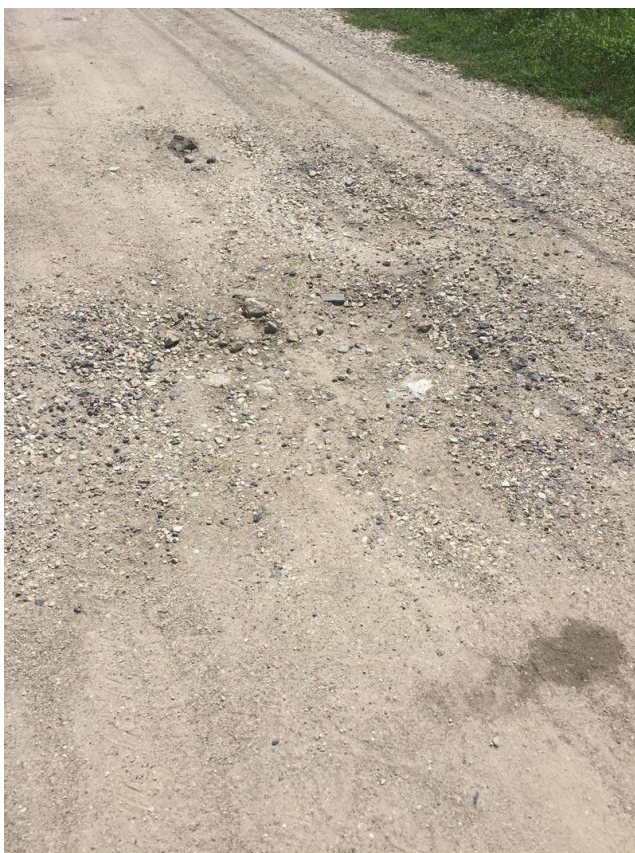
Lokálisan kimosódott útpálya

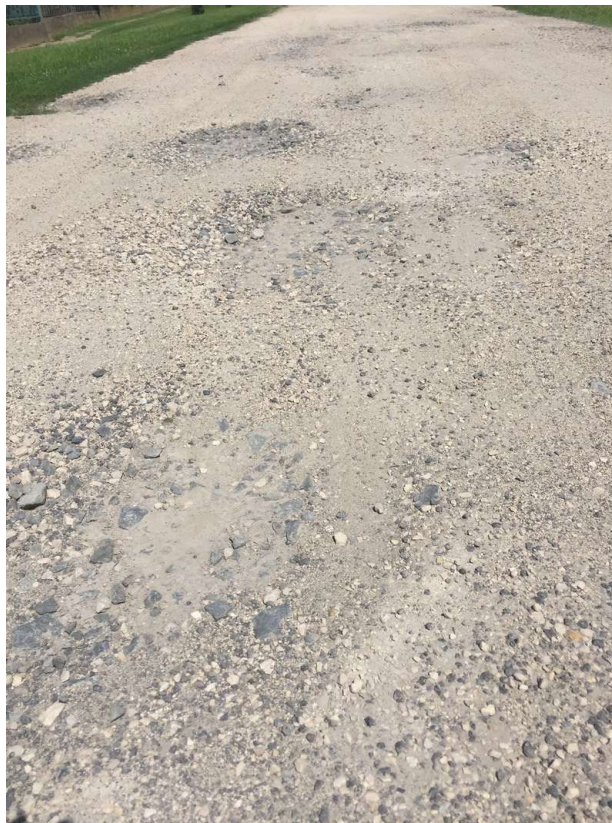
- a) A Rákóczi Ferenc utca a Dózsa Gy. utcára merőleges útszakasz. Az érintett szakaszok a Dózsa György utca és a József Attila utca (66/1 hrsz.) illetve a József A. utca és az Ady E. utca (66/2 hrsz.) között találhatóak. Az utca helyszínrajzilag egyenes szakaszból áll. A magassági vonalvezetése a csatlakozó úttól kezdődően egyenletesen emelkedő, de inkább vízszintesnek tekinthető. A 3,50 m széles szilárd burkolat nélküli útszakasz mindkét oldalán füvesített padka található. Látható, hogy a hirtelen lezúduló esőzés során a magasabban levő részek felől a nagy mennyiségű víz nem tudott a vízelvezető rendszerig eljutni utat törve magának csatornaszerűen tette tönkre az út felületének egy részét. A sekélyebb részeken a csapadék helyi lokális kimosódásokat okozott. Ezen károsodások valószínűsíthető okai a víz sebessége és mennyisége.

Csatornaszerűen kimosódott útpálya a mélypont közelében

- d) Az út ismét közlekedésre alkalmassá válása érdekében javasolt a meglévő feltöltődött padkát min. 0,50 m szélességben lenyesni a csapadékvíz akadálytalan lefolyásának biztosítása érdekében. Az úttesten és annak környezetében felhalmozódott törmelékot és hordalékot

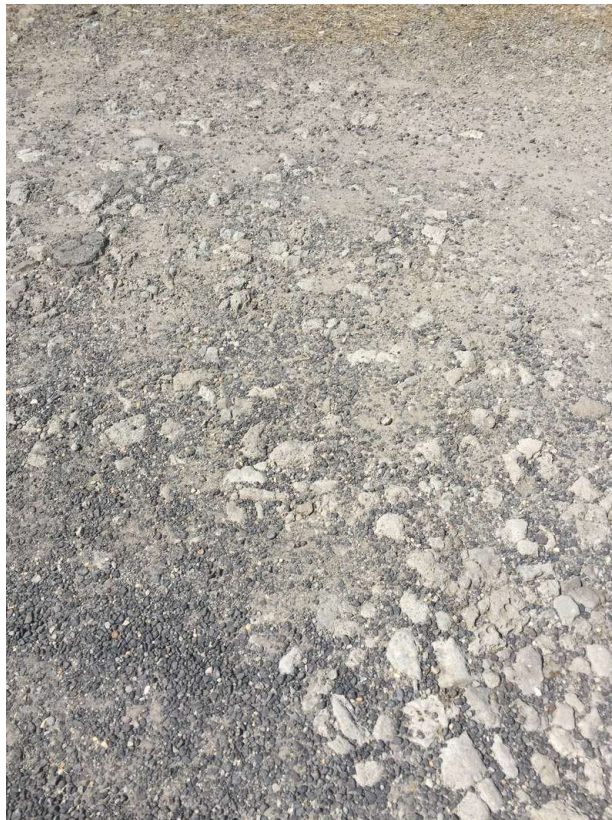
Felületi kimosódások, görgetett hordalékkal

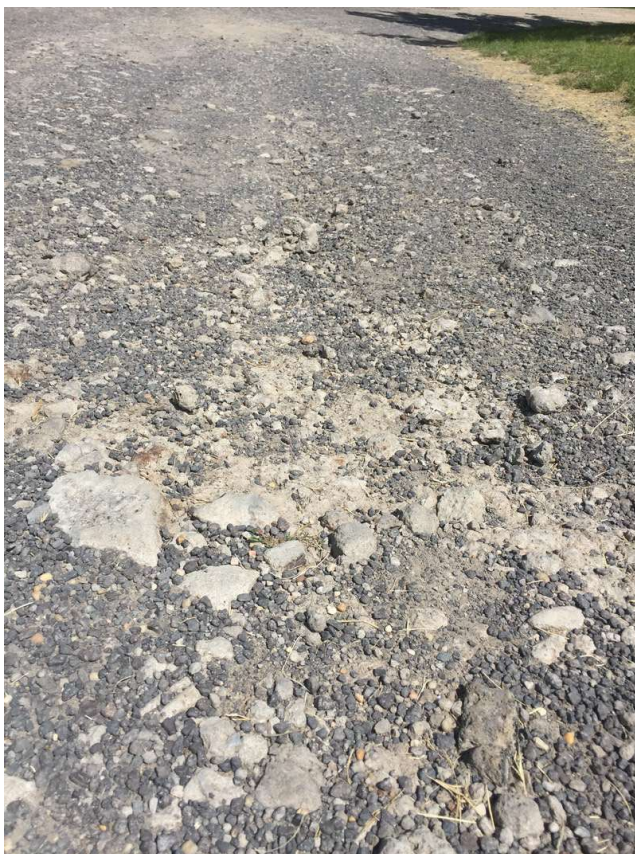
Lokális felületi kimosódás

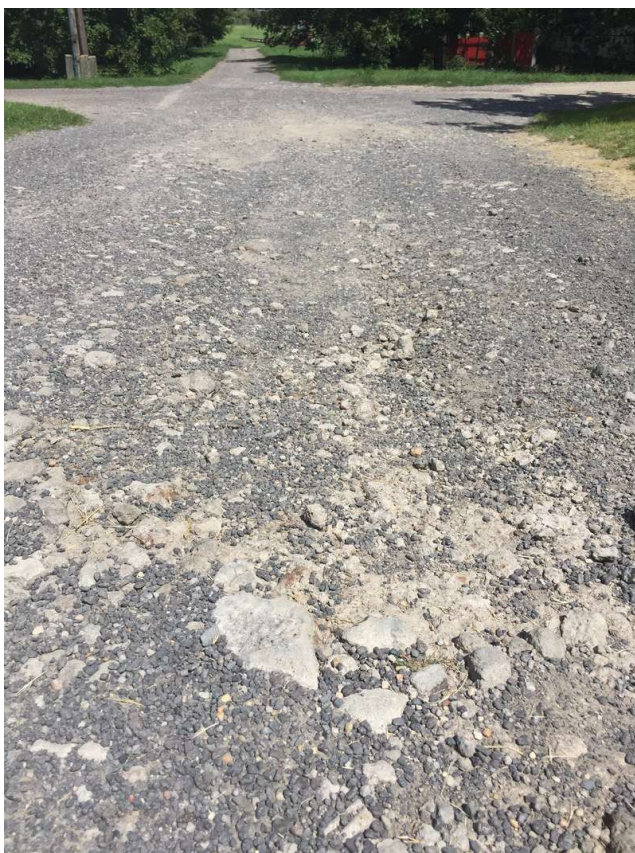
Lokális felületi kimosódás

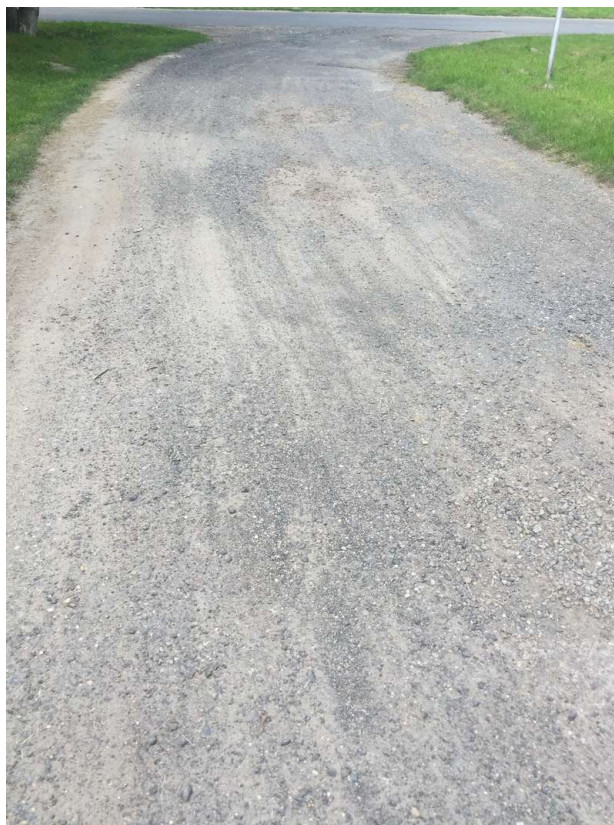
- a) Az érintett útszakasz a település déli oldalán található, a Tánicsics utcához zsákutcaként kapcsolódik. Helyszínrajzilag egyenes, majd merőlegesen elkanyarodva folytatódik. Az utca érintett szakasz a Tánicsics utcához kapcsolódik és a merőleges ívig tart. A magassági vonalvezetése közel vízszintesnek tekinthető. A 3,00 m széles szilárd burkolat nélküli útszakasz mindkét oldalán füvesített padka található. A helyszínen fellelhető nyomokból valószínűsíthető, hogy a hirtelen lezúduló esőzés során a magasabban levő részek felől a nagy mennyiségű víz nem tudott a vízelvezető rendszerig eljutni utat törve magának csatornaszerűen tette tönkre az út felületének egy részét. A sekélyebb részekben a csapadék helyi lokális kimosódásokat okozott. Ezen károsodások valószínűsíthető okai a víz nagy sebessége és mennyisége. A zúzottkő illetve földes burkolat egy részét bemosta az út menti árkokba.

Felületi kimosódások, görgetett hordalékkal

- d) Az út ismét közlekedésre alkalmassá válása érdekében javasolt a meglévő feltöltődött padkát min. 0,50 m szélességben lenyesni a csapadékvíz akadálytalan lefolyásának biztosítása érdekében. Az úttesten és annak környezetében felhalmozódott törmeléket és hordalékot összegyűjtés után a szerves anyagtól el kell választani, és lerakóhelyre kell elszállítani. A vízgyűjtő területéről lezúdult víztömeg okozta mély vízmosásokat, vízárkokat vissza kell tölteni, a tükörképzési munkákat el kell végezni és az általajt megfelelően tömöríteni kell. A meglévő zúzottkőves útalapot alkalmas célgéppel, fel kell lazítani min. 25 cm vastagságban. Ezt követően a meglévő fellazított útalapot keveréssel, a szükség szerinti pótlásával újra kell dolgozni. Az így előkészített min. 25 cm vastag ágyazat felületének az oldalesését profilozással, szakszerű tömörítéssel kell min. 3%-al a vízvezető mélyvonulat felé kialakítani, figyelembe véve a meglévő terepi adottságokat. Az út ismét közlekedésre alkalmassá válása érdekében 15 cm vastag, 0-22 mm szemnagyságú közúzalék (vagy azzal egyenértékű kohósalak) terítést kell készíteni, profilozással, szakszerű tömörítéssel. A kialakuló útpálya oldalesését egy irányban min. 2,5 %-al kell kialakítani, figyelembe véve a meglévő és kiépített kapubejárók szintjeit.

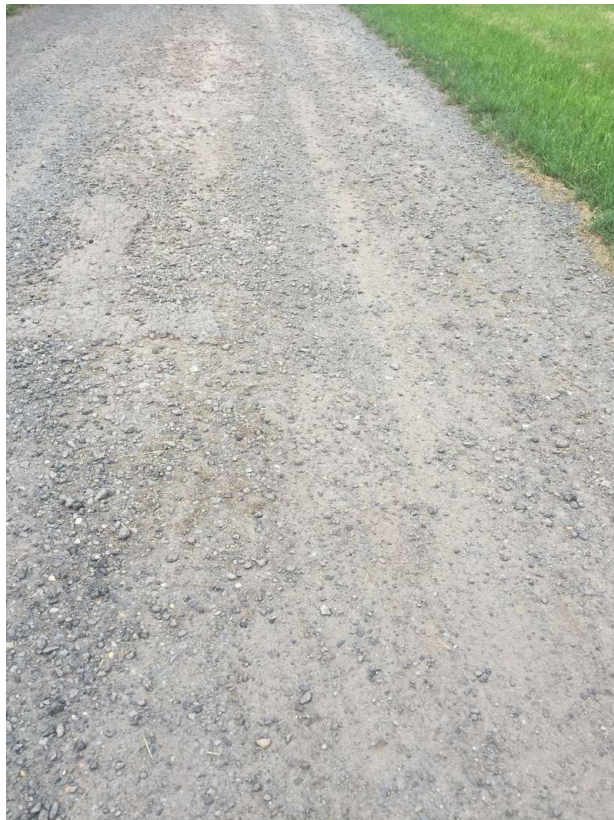
Felületi kimosódások, kipergések
