## Műszaki szakértői vélemény

# Nagykarácsony

**2017. április 28-án, és a közvetlenül  
azt megelőző időszakban bekövetkezett,  
rendkívüli időjárás okozta károkról**

## Önkormányzati kezelésű belterületi utak és vízelvezető létesítmények

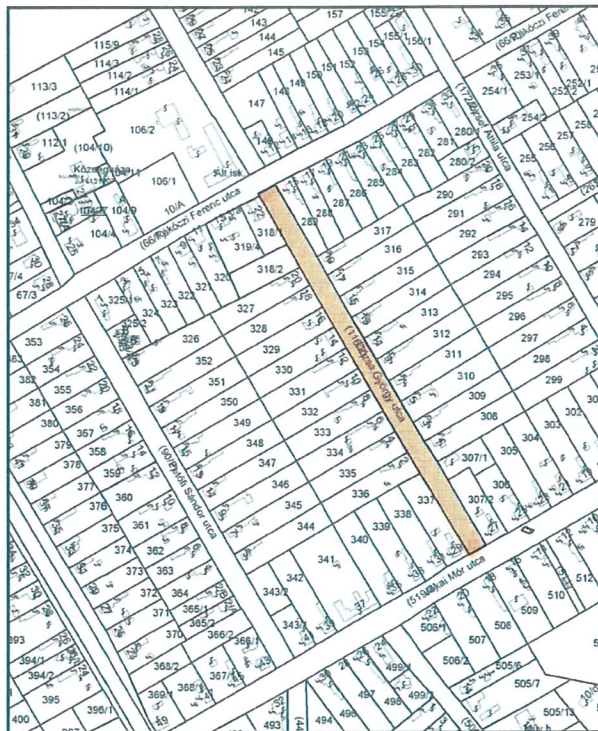
Helyrajzi szám: NAGYKARÁCSONY belterület 116/2  
Méretarány: 1 : 4000

- a) A Dózsa György utca a település ÉK-i részén található. Az érintett szakaszok a Bethlen Gábor utca és a Rákóczi út (116/4 hrsz.) illetve a Jókai M. utca és a Rákóczi utca (116/2 hrsz.) között találhatóak. Az utca mentén füves földmedrű vízvezető árokszakasz található, mely csatlakozik a Jókai utcai árokhoz. Az utca mindkét szakasza helysínrajzilag egyenes szakaszból áll. A magassági vonalvezetése közel vízszintesnek tekinthető. A 3,50 m széles szilárd burkolat nélküli útszakasz mindkét oldalán füvesített padka található. Látható, hogy a hirtelen lezúduló esőzés során a magasabban levő részek felől a nagy mennyiségű víz nem tudott a vízvezető rendszerig eljutni utat törve magának csatornaszerűen tette tönkre az út felületének egy részét. A sekélyebb részekben a csapadék helyi lokális kimosódásokat okozott. Ezen károsodások valószínűsíthető okai: a víz nagy sebessége és mennyisége. A zúzottkő burkolat egy részét bemosta a mélyebben fekvő az út menti árokba.

- c) A kialakult állapot – a lehetőségekhez mérten – **mielőbbi** beavatkozást igényel, mivel a burkolat megsüllyedésének mértéke néhol olyan nagy és a felületi hibák kiterjedése lokálisan

akkora, hogy az a közlekedés biztonságát veszélyeztetheti és esetleges további esőzések és terhelések a már megbontott burkolati rétegeket tovább bonthatják.

- d) Az út ismét közlekedésre alkalmassá válása érdekében javasolt a meglévő feltöltődött padkát min. 0,50 m szélességben lenyesni a csapadékvíz akadálytalan lefolyásának biztosítása érdekében. Az úttesten és annak környezetében felhalmozódott törmelékot és hordalékot összegyűjtés után a szerves anyagtól el kell választani, és lerakóhelyre kell elszállítani. A vízgyűjtő területéről lezúdult víztömeg okozta mély vízmosásokat, vízárkokat vissza kell tölteni, a tükörképzési munkákat el kell végezni és az általajt megfelelően tömöríteni kell. A meglévő zúzottkőves útalapot alkalmas célgéppel, fel kell lazítani min. 25 cm vastagságban. Ezt követően a meglévő fellazított útalapot keveréssel, a szükség szerinti pótlásával újra kell dolgozni. Az így előkészített min. 25 cm vastag ágyazat felületének az oldalesését profilozással, szakszerű tömörítéssel kell min. 3%-al a vízelvezető mélyvonulat felé kialakítani, figyelembe véve a meglévő terepi adottságokat. Az út ismét közlekedésre alkalmassá válása érdekében 15 cm vastag, 0-22 mm szemnagyságú kőzúzalék (vagy azzal egyenértékű kohósalak) terítést kell készíteni, profilozással, szakszerű tömörítéssel. A kialakuló útpálya oldalesését egy irányban min. 2,5 %-al kell kialakítani, figyelembe véve a meglévő és kiépített kapubejárók szintjeit.

A zúzottkő terítése két lépésben történjen: az első terítési réteg megfelelő tömörítése során a finomabb zúzottkő anyag kiékeli az alatta lévő kőzúzalékot, majd a második terítési réteggel kell kialakítani a végleges profilt. Az útpálya kialakítása után a padkát a burkolathoz igazítva rendezni kell, ugyanakkor az útpálya és a padka csatlakozásánál az alacsonyabb oldalon vápát kell képezni, hogy a csapadékvíz ne az ingatlanokra, hanem a befogadóhoz folyjon. Az útpálya kialakítása után a padkát a burkolathoz igazítva rendezni kell, stabilizálva 0-22 mm szemnagyságú zúzottkő vagy ezzel egyenértékű kőanyagból, min. 5%-os eséssel az úttól elfele.

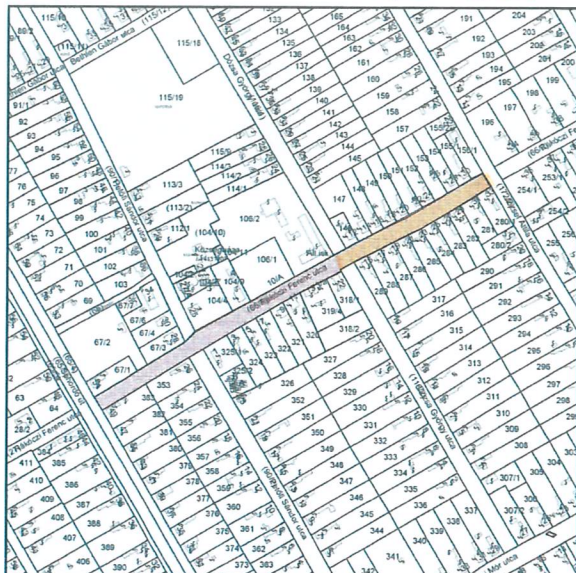
Helyrajzi szám: NAGYKÁRÁCSONY belterület 66/1  
Méretarány: 1 : 4000

- a) A Rákóczi Ferenc utca a Dózsa Gy. utcára merőleges útszakasz. Az érintett szakaszok a Dózsa György utca és a József Attila utca (66/1 hrsz.) illetve a József A. utca és az Ady E. utca (66/2 hrsz.) között találhatóak. Az utca helyszínrajzilag egyenes szakaszból áll. A magassági vonalvezetése a csatlakozó úttól kezdődően egyenletesen emelkedő, de inkább vízszintesnek tekinthető. A 3,50 m széles szilárd burkolat nélküli útszakasz mindkét oldalán füvesített padka található. Látható, hogy a hirtelen lezúduló esőzés során a magasabban levő részek felől a nagy mennyiségű víz nem tudott a vízelvezető rendszerig eljutni utat törve magának csatornaszerűen tette tönkre az út felületének egy részét. A sekélyebb részekben a csapadék helyi lokális kimosódásokat okozott. Ezen károsodások valószínűsíthető okai a víz nagy sebessége és mennyisége.

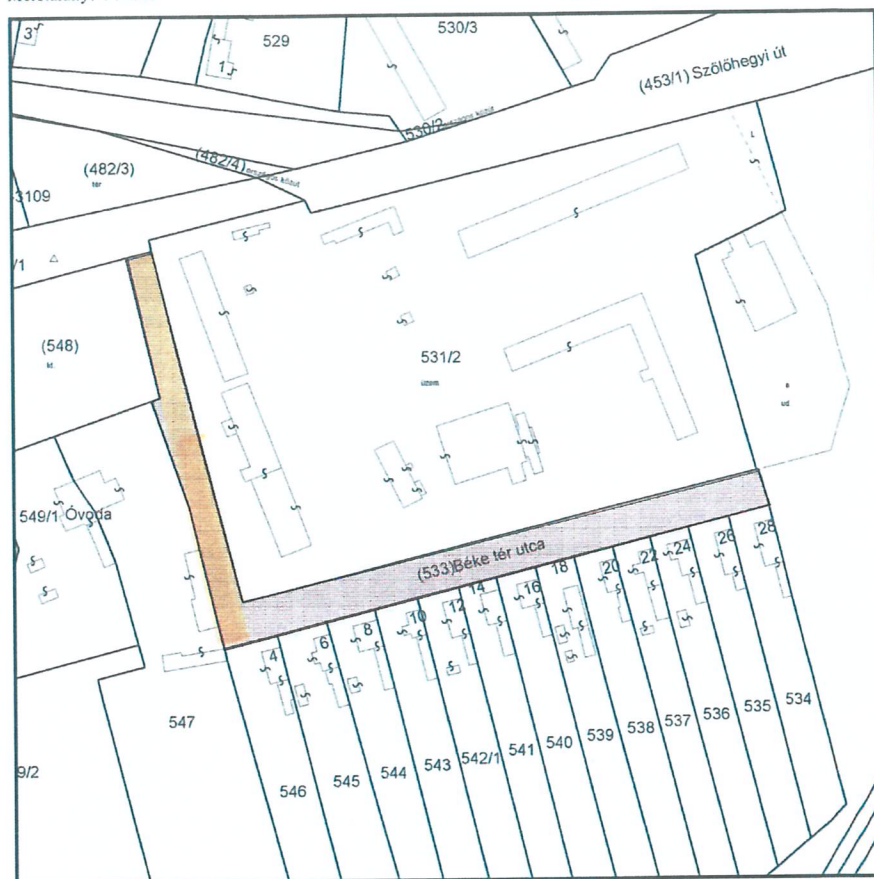
Helyrajzi szám: NAGYKARÁCSONY belterület 533  
Méretarány: 1 : 2000

- a) Az érintett útszakasz a település déli oldalán található, a Táncsics utcához zsákutcaként kapcsolódik. Helyszínrajzilag egyenes, majd merőlegesen elkanyarodva folytatódik. Az utca érintett szakasz a Táncsics utcához kapcsolódik és a merőleges ívig tart. A magassági vonalvezetése közel vízszintesnek tekinthető. A 3,00 m széles szilárd burkolat nélküli útszakasz mindkét oldalán füvesített padka található. A helyszínen fellelhető nyomokból valószínűsíthető, hogy a hirtelen lezúduló esőzés során a magasabban levő részek felől a nagy mennyiségű víz nem tudott a vízelvezető rendszerig eljutni utat törve magának csatornaszerűen tette tönkre az út felületének egy részét. A sekélyebb részeken a csapadék helyi lokális kimosódásokat okozott. Ezen károsodások valószínűsíthető okai a víz nagy sebessége és mennyisége. A zúzottkő illetve földes burkolat egy részét bemosta az út menti árkokba.
