Műszaki szakértői vélemény

Nagykarácsony

2017. április 28-án, és a közvetlenül
azt megelőző időszakban bekövetkezett,
rendkívüli időjárás okozta károkról

Önkormányzati kezelésű belterületi utak és vízvezető
létesítmények

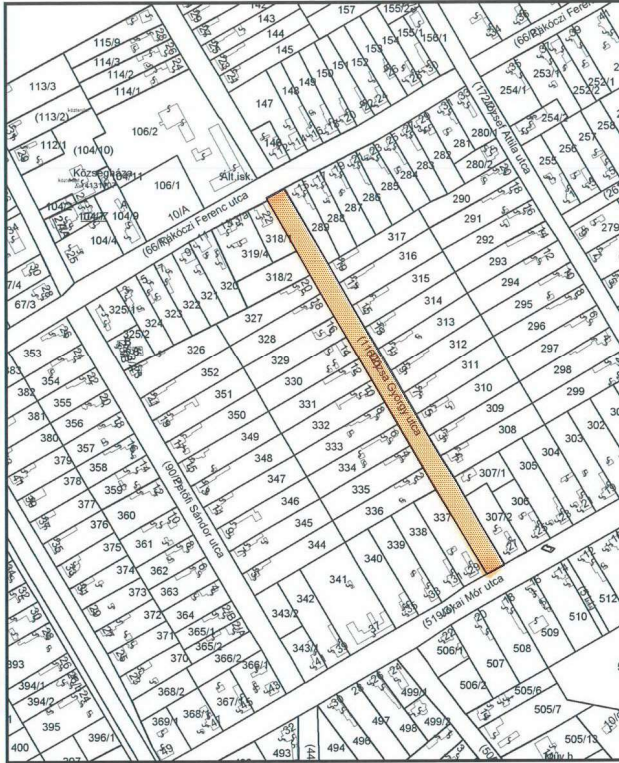
Helyrajzi szám: NAGYKARÁCSONY belterület 116/2
Méretarány: 1 : 4000

- a) A Dózsa György utca a település ÉK-i részén található. Az érintett szakaszok a Bethlen Gábor utca és a Rákóczi út (116/4 hrsz.) illetve a Jókai M. utca és a Rákóczi utca (116/2 hrsz.) között találhatóak. Az utca mentén füves földmedrű vízelvezető árokszakasz található, mely csatlakozik a Jókai utcai árokhoz. Az utca mindkét szakasza helyszínrajzilag egyenes szakaszból áll. A magassági vonalvezetése közel vízszintesnek tekinthető. A 3,50 m széles szilárd burkolat nélküli útszakasz mindkét oldalán füvesített padka található. Látható, hogy a hirtelen lezúduló esőzés során a magasabban levő részek felől a nagy mennyiségű víz nem tudott a vízelvezető rendszerig eljutni utat törve magának csatormaszerűen tette tönkre az út felületének egy részét. A sekélyebb részekben a csapadék helyi lokális kimosódásokat okozott. Ezen károsodások valószínűsíthető okai: a víz nagy sebessége és mennyisége. A zúzottkő burkolat egy részét bemosta a mélyebben fekvő az út menti árokba.

- c) A kialakult állapot – a lehetőségekhez mérten – **mielőbbi** beavatkozást igényel, mivel a burkolat megsüllyedésének mértéke néhol olyan nagy és a felületi hibák kiterjedése lokálisan

akkora, hogy az a közlekedés biztonságát veszélyeztetheti és esetleges további esőzések és terhelések a már megbontott burkolati rétegeket tovább bonthatják.

- d) Az út ismét közlekedésre alkalmassá válása érdekében javasolt a meglévő feltöltődött padkát min. 0,50 m szélességben lenyesni a csapadékvíz akadálytalan lefolyásának biztosítása érdekében. Az úttesten és annak környezetében felhalmozódott törmelékot és hordalékot összegyűjtés után a szerves anyagtól el kell választani, és lerakóhelyre kell elszállítani. A vízgyűjtő területéről lezúdult víztömeg okozta mély vízmosásokat, vízárkokat vissza kell tölteni, a tükörképzési munkákat el kell végezni és az általajt megfelelően tömöríteni kell. A meglévő zúzottköves útalapot alkalmas célgéppel, fel kell lazítani min. 25 cm vastagságban. Ezt követően a meglévő fellazított útalapot keveréssel, a szükség szerinti pótlásával újra kell dolgozni. Az így előkészített min. 25 cm vastag ágyazat felületének az oldalesését profilozással, szakszerű tömörítéssel kell min. 3%-al a vízelvezető mélyvonulat felé kialakítani, figyelembe véve a meglévő terepi adottságokat. Az út ismét közlekedésre alkalmassá válása érdekében 15 cm vastag, 0-22 mm szemnagyságú kőzúzalék (vagy azzal egyenértékű kohósalak) terítést kell készíteni, profilozással, szakszerű tömörítéssel. A kialakuló útpálya oldalesését egy irányban min. 2,5 %-al kell kialakítani, figyelembe véve a meglévő és kiépített kapubejárók szintjeit.

A zúzottkő terítése két lépésben történjen: az első terítési réteg megfelelő tömörítése során a finomabb zúzottkő anyag kiékeli az alatta lévő kőzúzalékot, majd a második terítési réteggel kell kialakítani a végleges profilt. Az útpálya kialakítása után a padkát a burkolathoz igazítva rendezni kell, ugyanakkor az útpálya és a padka csatlakozásánál az alacsonyabb oldalon vápát kell képezni, hogy a csapadékvíz ne az ingatlanokra, hanem a befogadóhoz folyjon. Az útpálya kialakítása után a padkát a burkolathoz igazítva rendezni kell, stabilizálva 0-22 mm szemnagyságú zúzottkő vagy ezzel egyenértékű kőanyagból, min. 5%-os eséssel az úttól elfele.

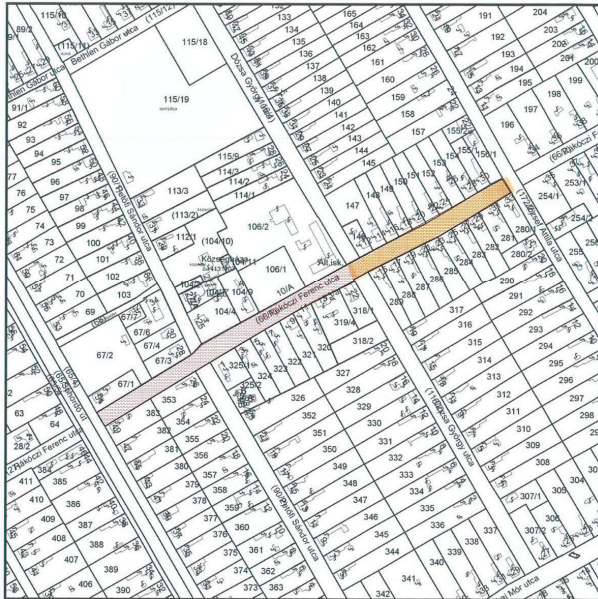
Helyrajzi szám: NAGYKARÁCSONY belterület 66/1
Méretarány: 1 : 4000

- a) A Rákóczi Ferenc utca a Dózsa Gy. utcára merőleges útszakasz. Az érintett szakaszok a Dózsa György utca és a József Attila utca (66/1 hrsz.) illetve a József A. utca és az Ady E. utca (66/2 hrsz.) között találhatóak. Az utca helyszínrajzilag egyenes szakaszból áll. A magassági vonalvezetése a csatlakozó úttól kezdődően egyenletesen emelkedő, de inkább vízszintesnek tekinthető. A 3,50 m széles szilárd burkolat nélküli útszakasz mindkét oldalán füvesített padka található. Látható, hogy a hirtelen lezúduló esőzés során a magasabban levő részek felől a nagy mennyiségű víz nem tudott a vízelvezető rendszerig eljutni utat törve magának csatornaszerűen tette tönkre az út felületének egy részét. A sekélyebb részeken a csapadék helyi lokális kimosódásokat okozott. Ezen károsodások valószínűsíthető okai a víz sebessége és mennyisége.

- c) A kialakult állapot – a lehetőségekhez mérten – **mielőbbi** beavatkozást igényel, mivel a burkolat megsüllyedésének mértéke néhol olyan nagy, és a felületi hibák kiterjedése lokálisan akkora, hogy az a közlekedés biztonságát veszélyeztetheti, és az esetleges további esőzések és terhelések a már megbontott burkolati rétegeket tovább bonthatják.

- d) Az út ismét közlekedésre alkalmassá válása érdekében javasolt a meglévő feltöltődött padkát min. 0,50 m szélességben lenyesni a csapadékvíz akadálytalan lefolyásának biztosítása érdekében. Az úttesten és annak környezetében felhalmozódott törmelékot és hordalékot

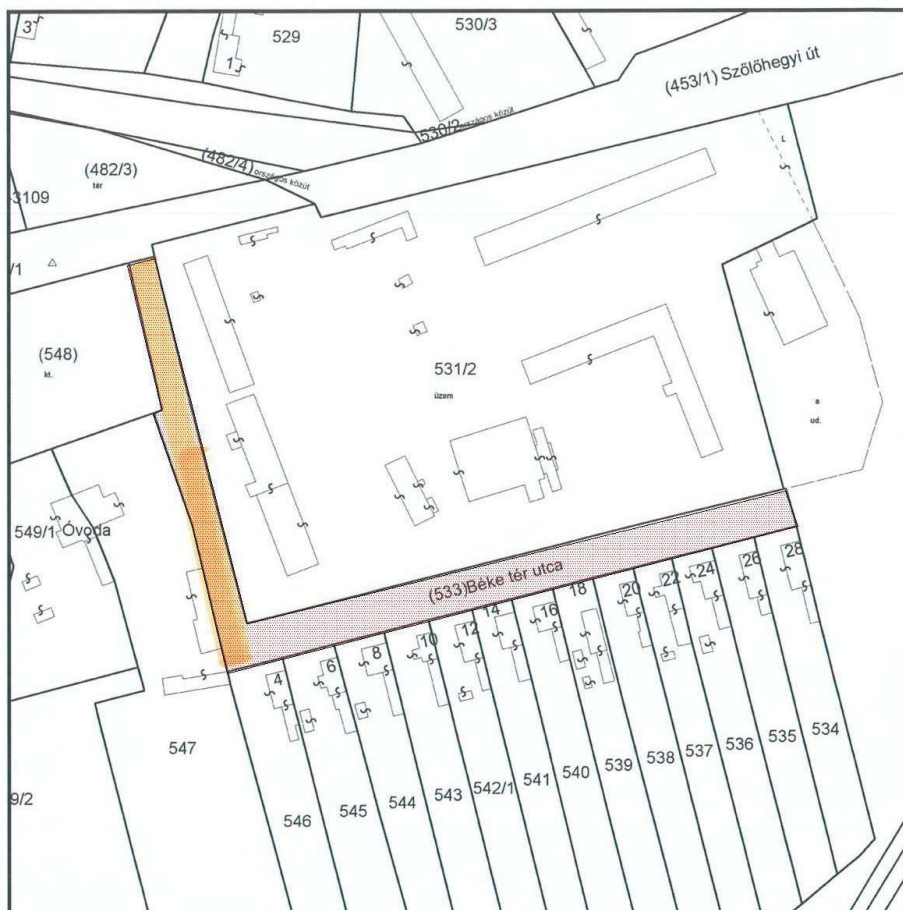
Helyrajzi szám: NAGYKARÁCSONY belterület 533

- a) Az érintett útszakasz a település déli oldalán található, a Tánicsics utcához zsákutcaként kapcsolódik. Helyszínrajzilag egyenes, majd merőlegesen elkanyarodva folytatódik. Az utca érintett szakasz a Tánicsics utcához kapcsolódik és a merőleges ívig tart. A magassági vonalvezetése közel vízszintesnek tekinthető. A 3,00 m széles szilárd burkolat nélküli útszakasz mindkét oldalán füvesített padka található. A helyszínen fellelhető nyomokból valószínűsíthető, hogy a hirtelen lezúduló esőzés során a magasabban levő részek felől a nagy mennyiségű víz nem tudott a vízelvezető rendszerig eljutni utat törve magának csatornaszerűen tette tönkre az út felületének egy részét. A sekélyebb részekben a csapadék helyi lokális kimosódásokat okozott. Ezen károsodások valószínűsíthető okai a víz nagy sebessége és mennyisége. A zúzottkő illetve földes burkolat egy részét bemosta az út menti árkokba.
